医政総発 0 6 0 9 第 1 号 薬食安発 0 6 0 9 第 1 号 平成 2 2 年 6 月 9 日

電気手術器用バイポーラ電極の取扱いについて(周知依頼)

電気メス取扱い時の注意について (その3)

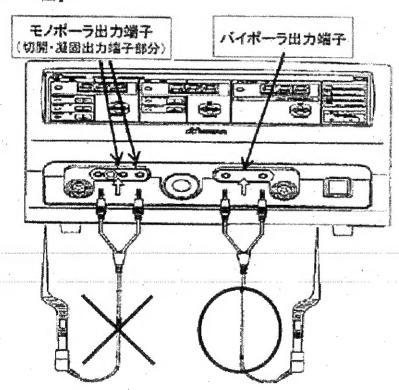
### 【イメージ図】

患者が手術室に入室後、全身麻酔による手術の準備をすすめた。創部を消毒し、リネンをかけた後にコード類を術野から下ろして外回り看護師に渡した。外回り看護師はあわてており、バイポーラのコード(エースクラップGK200)をモノポーラの端子(本体:バリーラブフォースFX-C)に接続してしまった。この為、常に通電の状態になった。手術医は通電していないと思いS状結腸を把持したため、熱傷をきたした。外科医により熱傷部の漿膜を縫合した。

バイポーラの純正コードに、当院で使用している腹腔鏡用の鉗子(エースクラップ社) は接続できない。

(注:実際に使用していた製品の図ではありません。)

- 1. バイポーラ電極を使用した電気手術器の使用時には、電極の端子が固定されていない フライングリードを使用するとモノポーラ電極用の出力端子に誤接続するリスクがある ため、固定形プラグのコードの使用が推奨されること。
- 2. 固定形プラグの電極端子の間隔等の規格は、製品によって異なるため、使用する「電気手術器本体」又は「固定プラグのバイポーラ電極用コード」の添付文書や取扱説明書等で、使用可能な固定プラグであるかを確認する必要があること。

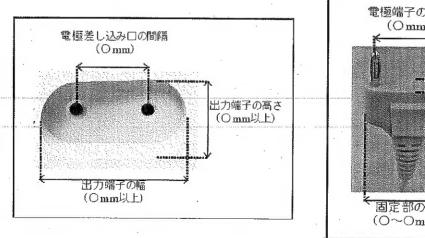
### 3. 添付文書上での記載例

電気手術器本体のバイポーラ出力端子の形状

固定形プラグの形状

(なお、「電気手術器本体」及び「固定プラグのバイポーラ電極用コード」の各製造販売業者に対して、添付文書上に使用可能な製品名又は規格が記載されているかを自主点検し、不備があれば、改訂するよう各製造販売業者に対して依頼したところ。)

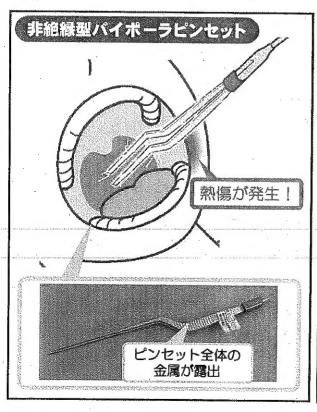
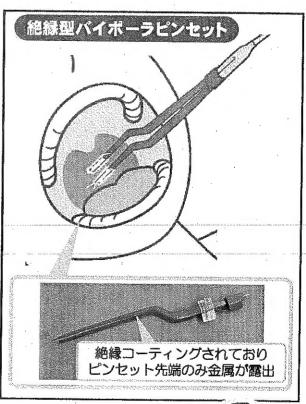
## 1 バイボーラ電気メス使用時の注意点について その1

(事例 1) 扁桃摘出術を施行中、口角に予期せぬ熱傷が発生した。絶縁型のバイポーラピンセットだと思って使用していたが、確認すると非絶縁型であった。

非絶縁型と絶縁型は、色などの外観では区別できません! 必ず添付文書などで確認しましょう。

- バイポーラピンセットには、絶縁型と非絶縁型があるため、確認して使用すること。
- バイポーラピンセットを使用する際には、目的部位以外に接触させないよう注意すること。

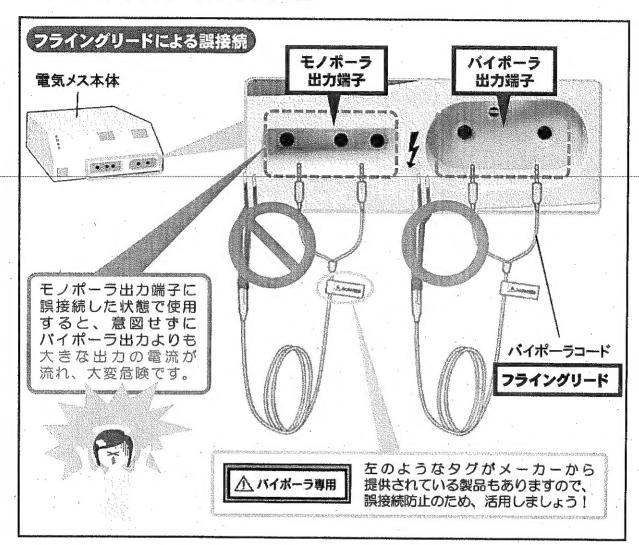
## 2 バイボーラ電気メス使用時の注意点について その2

(事例 2) バイポーラピンセットを使用中、予期せぬ熱傷を起こした。確認するとフライングリードの バイポーラコードが電気メス本体のモノポーラ出力端子に接続されていた。

● フライングリードは電極端子が固定されていないため、意図しない箇所に誤接続して しまうリスクがあるので、注意すること。

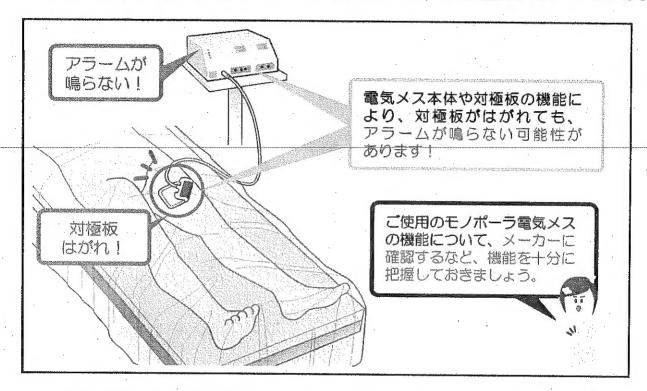
## モノポーラ電気メス使用時の注意点について

\* フライングリードの誤接続に関しては、(社)日本医療機器工業会ホームページ http://www.jamdi.org/anzen/index.html でも注意喚起が行われています。 (事例3)手術後に確認すると、皮膚から対極板の一部がはがれて熱傷を起こしていた。使用し ていた電気メス本体は、対極板がはがれてもアラームが鳴らない機種であった。

- 体位変換時や術者などの足が対極板のコードに引っかかるなど、コードが引っ張られ、 やすい状況下では、対極板がはがれる可能性があるので注意すること。
- 電気メス本体や対極板の機能によっては、対極板の貼付け状態を監視できないことがある。
